# 登山中に突然壊れることがあります

## 登山靴・トレッキングブーツの事故防止テスト

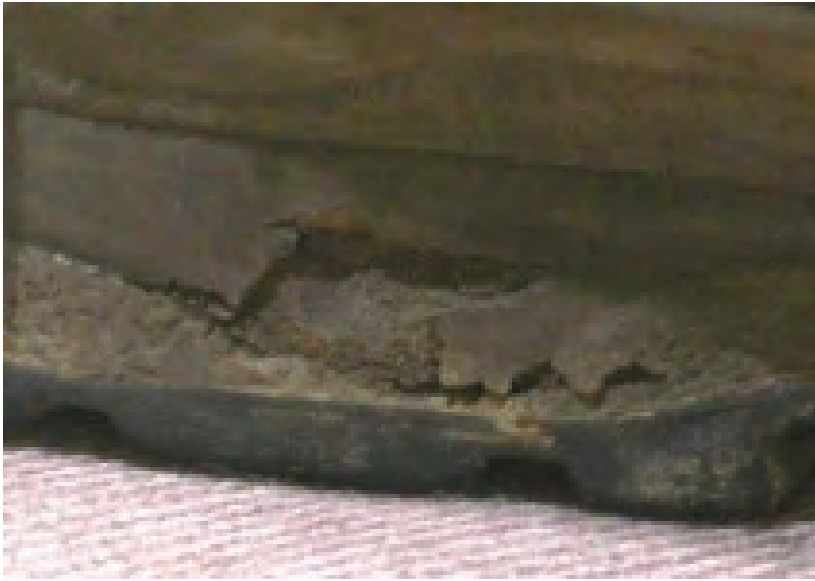
事故品 (No. 1 1)  
(ポリウレタン)

ミッドソール(写真参照)の材質は、エステル系ポリウレタン(以下「ポリウレタン」)とエチレン-酢酸ビニル共重合体(以下「E V A C」)であった。

せん断強さを測定したところ、ポリウレタン製品は、ミッドソールの中心よりも外側の方が弱かった。E V A C製品は、逆に中心よりも外側の方が強かった。

この結果、ポリウレタン製ミッドソールは、加水分解により破損したものと考えられる。

(1) ポリウレタン製のミッドソールは 一般的には製造後5年程度が寿命といわれていますが高温で水分がある状態の下では劣化が速く進みます。登山に行く前には、靴底を繰り返し屈曲し ひび割れ等の異常がないことを確認しましょう。登山靴等が濡れたときには、ストーブなど、火の近くで乾かすことはやめ、布や新聞紙で水分を取りましょう。また、家では陽の当たらない、風通しの良い場所で保管しましょう。

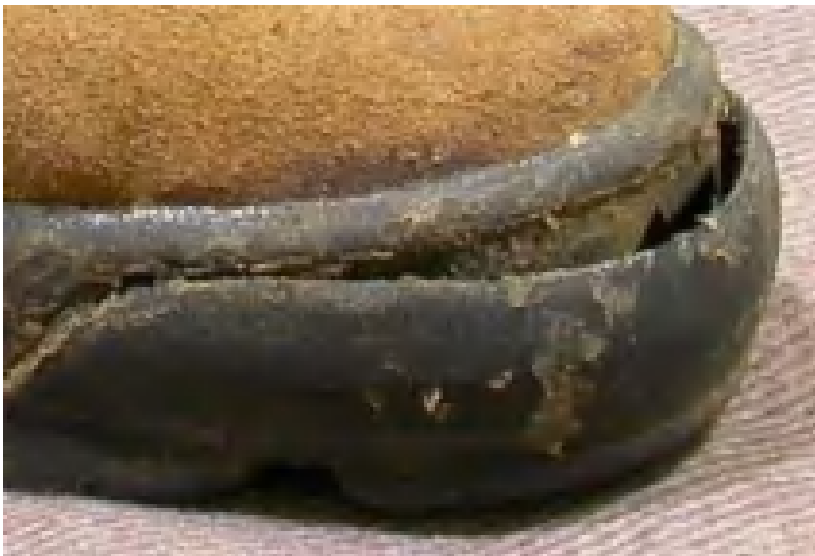
事故品 (No. 1 2)  
(エチレン-酢酸ビ  
ニル共重合体)

なお、E V A C製の事故原因は不明であるが、接着部分に何らかの不具合があったものと推定される。

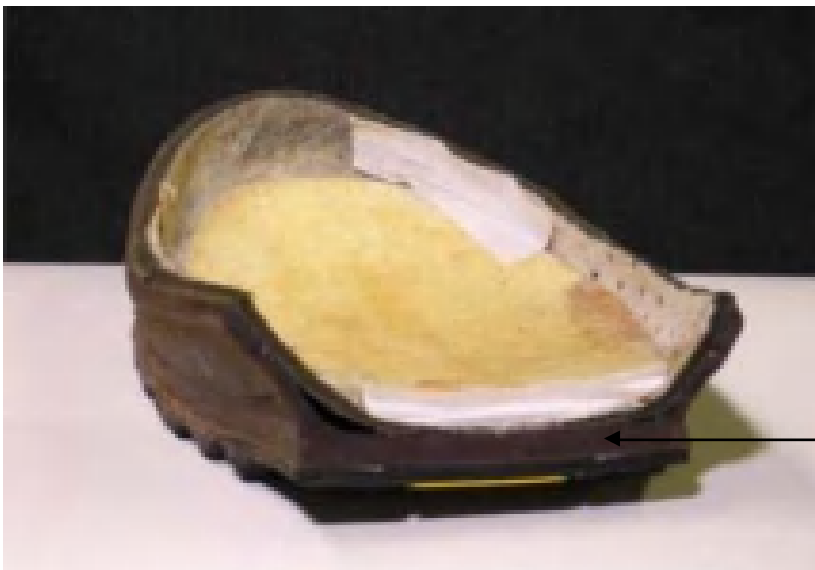
事故品 ( 1 1 )

ミッドソール
