子供のベランダからの転落防止のための手すりの安全対策

1 事故情報 (P.1~)

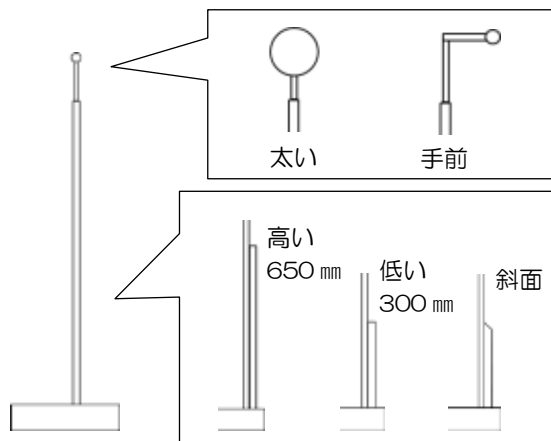
手のかかる部分（笠木）及び足がかり部分の条件を変え、子供（2・4・6歳）が自身の力でよじ登ることができるか観察した。

<手すりの条件>

手すりの高さ：1100 mm

[手のかかる部分（笠木）]

- ・ 細い、太い
- ・ 真上、手前

[足がかり部分]

- ・ 高さ：高い、低い、なし
- ・ 上面形状：水平、斜面

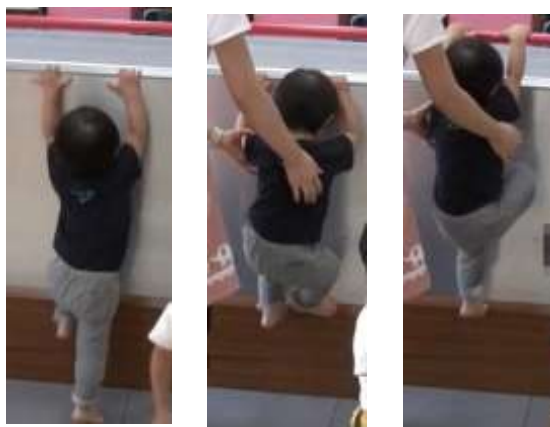
- ① ② ③

笠木に手が届かないため、基本的にはよじ登れない。1人だけ、笠木ではなく、柵の上部（高さ950mm）に手をかけて、足がかり（高さ300mm）に登り、その後に笠木に手を掛け登ることができた。

- ① 笠木に手が届かないが、柵上部に手をかける。
- ② 足がかりに乗る。
- ③ 笠木に手をかけ、よじ登る。

2歳児：一人だけ柵上部に手をかけよじ登ることができた。

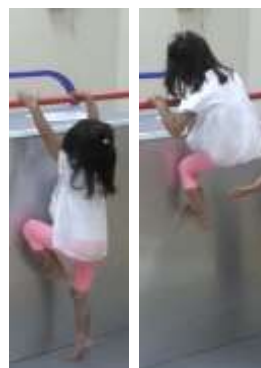
<笠木の位置：真上>

笠木をつかみ、よじ登った。

足がかりが高さ650mmの場合、笠木の太さや位置によらず、多くの条件で8割以上の子供がよじ登ることができた。足がかり高さが300mmもしくは足がかりが無い場合、笠木の位置を柵の真上から10cm手前にずらす条件で、半数近い子供がよじ登れないことが分かり、笠木の位置を手前にずらすことの効果を示唆された。

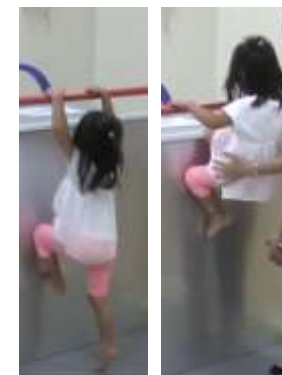
<笠木の位置：手前>

笠木をつかみ、よじ登ろうとするが、登れなかった。

4歳児：ほとんどがよじ登ることができたが、笠木の位置を手前にずらすことでよじ登り抑止の効果が示唆された。

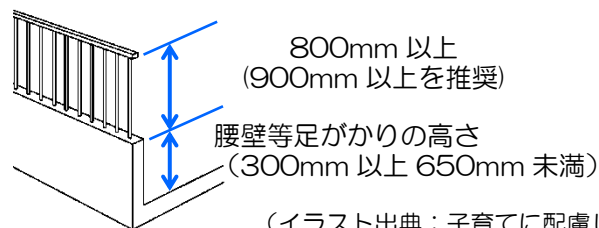
○足がかりからの高さ

- ・子供が足をかけられる高さには、足がかりとなるものがないことが望ましい。
- ・手すりに足がかりとなる部分が生じる場合は、足がかり上端からの手すりの高さを十分確保すること。

(参考：BL 基準では足がかり上端から800 mm、子育てに配慮した住宅のガイドラインでは推奨900 mm)

(イラスト出典：子育てに配慮した住宅のガイドライン)

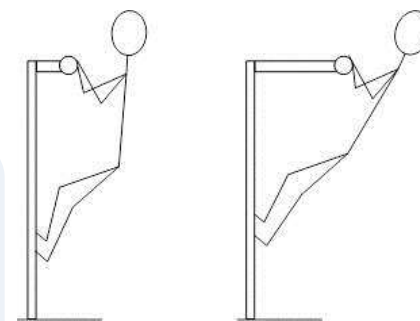
(イメージ)

笠木の位置を手前ずらす幅を広くとることで、効果が期待されるベランダに置かれている足がかりとなるものとの相互作用やベランダの使用上の利便性にも配慮

- ・手の届く高さに手がかかる部分がある場合は、そこを手がかりに子供がよじ登る可能性もあることから、足がかりへの配慮や笠木の位置や形状の工夫など、その他の安全対策をあわせて検討すること。

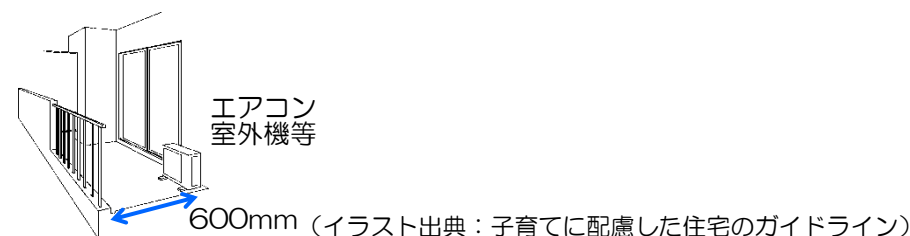
(1)エアコンの室外機

- ・手すりから60cm以上離して設置すること。
- ・離して設置できない場合は、ベランダの床に設置しない方法を採用するなど、足がかりにならないよう対策を検討すること。

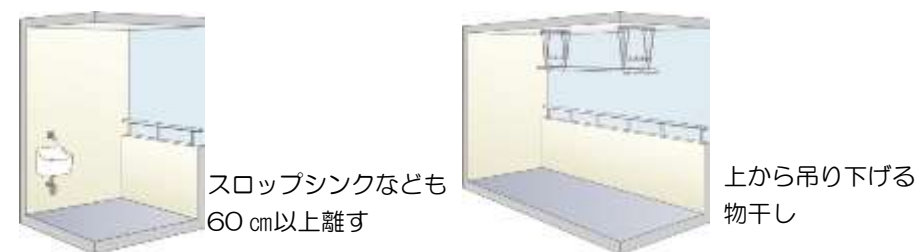
(2)その他ベランダに据え付けられているもの

- ・手すりから60cm以上離して設置するなど、子供の足がかりにならないよう対策を検討すること
